## 外国船海難の発生状況 ～被害甚大な外国船海難が多発～

## 最近の主要な外国船海難発生地点図

## 海難の原因

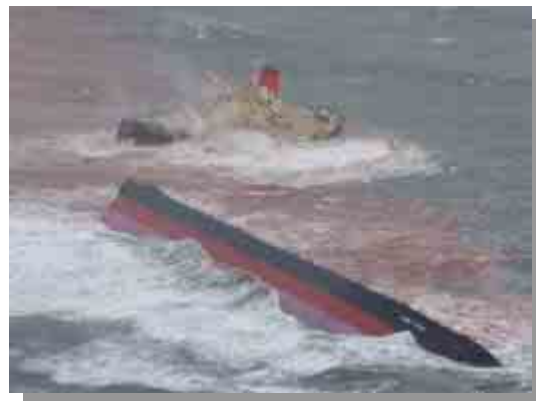
平成 18 年に発生した外国船海難は、4% (168 件) と海難全体に占める発生率は低いものの、主要な海難に占める割合は 47% (14 件) と半数近くに達し、その中でも、貨物船ジャイアント ステップ乗揚（死亡・行方不明 10 人、船体全損、鉄鉱石・油流出）漁船第六十八大慶丸貨物船グオ トン衝突（グ号：死亡 3 人、船体全損）貨物船津軽丸貨物船イースタン チャレンジャー衝突（イ号：船体全損）等の海難が発生し、甚大な被害をもたらしました。このようにひとたび外国船海難が発生すると人命、財産の喪失を招く重大な海難に結びつく現状にあります。

船体切断、鉄鉱石・油が流出した  
ジャイアント ステップ

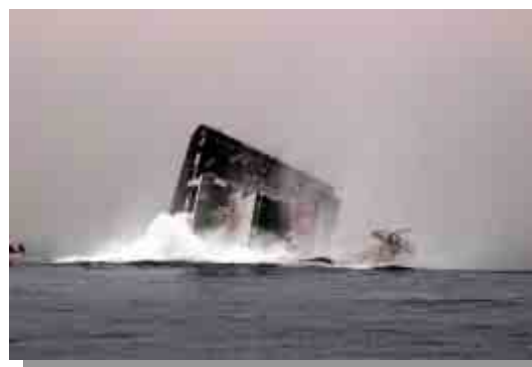
イースタン チャレンジャー沈没の瞬間

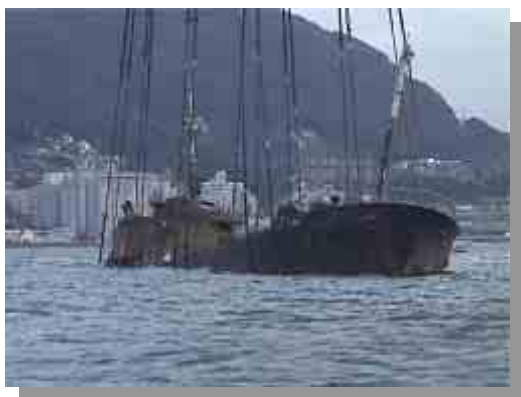
沈没後、引き揚げられたグオ トン

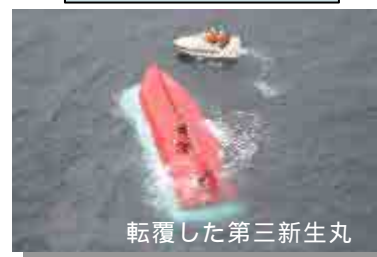
転覆した第三新生丸

S丸は、さんま漁を終え、花咲港に向け全速力で北上した。一方、Z号は、シアトル港を発し、プサン港に向け全速力で西行中、左舷船首方8海里付近に明るい灯火をつけ、連なって航行するS丸ほか数隻の漁船を視認、その後ハッチコーミングライトを点灯したものの警告信号を行わず進行し、衝突の直前に大舵角をとったが、S丸の右舷船首部とZ号の左舷船首部が衝突し、S丸の船体が回頭中のZ号の船尾部で強く押され、急激に大傾斜して、復原力を喪失し、一瞬のうちに転覆した。1人は救助されたが、7人が溺死した。

S丸(避航船)： 前路を左方に横切るZ号の進路を避けなかった。  
 左舷端開口部を閉鎖し、第2の脱出口を確保していなかった。  
 イパーブが構造物などに邪魔され浮上せず遭難信号が発信されなかった。

Z号(保持船)： 避航を促す警告信号を行わなかった。  
 早期に衝突を避ける協力動作をとらず、衝突直前に自船の操縦性能を考慮しない急な大回頭を行なった。

当直者は、適切な航海当直を維持するためには、船長の指示に従うことが重要です。船舶管理会社などは、船長の指示を徹底させるため日頃から船員への教育、訓練を実施する必要があります。また、船長は、船長標準指図書等の内容を遵守させるため、指示を徹底する必要があります。

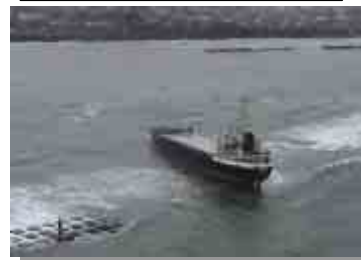
乗揚げたオーシャン ジェム

O号は、苫小牧港の錨泊予定地点に向けて減速進行中、強風及び高起する波浪により、操船困難な状態となって陸岸に向かって圧流され、回頭して港外に向かおうと機関を全速力前進にかけたが効なく、護岸用の人工リーフに乗り揚げた。当時、天候は雨で風力 9 の南東風が吹き、南東方から波高約 4m の波浪があり、北海道胆振中部に雷、強風、波浪等の注意報発表中。

苫小牧港は、南東方から南西方にかけて北太平洋に向かって開け、遮へいされた地形でないため、南方から強風が吹くと高起した波浪及びうねりの影響を直接受けるが、船長は、同港入港経験がないにもかかわらず、事前に海図等により港湾状況調査を十分に行わなかった。

苫小牧港は沖合からの強風及び波浪を遮る地形でないことから、荒天時、港内外で錨泊できる状況ではなかったのに、錨泊計画を中止しなかった。

交信内容の把握が不十分で船長が誤解

出入港時には、港長や海上保安官署の指示に従うべきであり、気象及び海象の影響を直接に受けやすい地形の港に錨泊する際、港長から出ている指示の正確な把握に努め、荒天のときは、沖合で漂泊して待機する必要があります。

また、異なる言語を母国語とする国々においては、より慎重に確認を行う必要があります、船舶管理会社などは、国際的公用語である英語による意思疎通を、船員に対し訓練しておく必要があります。

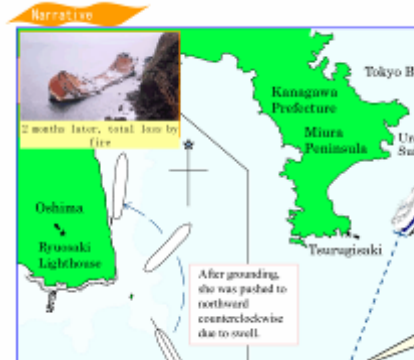
2 months later, total loss by fire

After grounding, she was pushed to northward counterclockwise due to swell.
